Asiakirjatyyppi  
Tutkimusraportti

Päivämäärä  
Lokakuu 2020

# AS OY MYYRINRANTA PUTKISTOJEN SEURANTATUTKIMUS

| Projektinumero | 1510058574 |

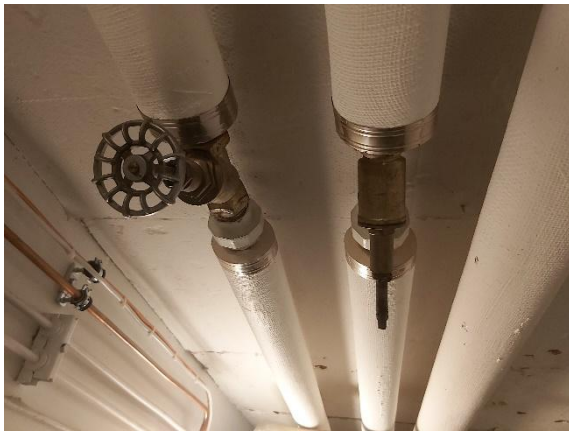
Kuva 1. Alkuperäisiä linjansäätö- ja sulkuventtiileitä.

| Suositeltavat jatkotoimet <ul style="list-style-type: none"> <li>Säätö- ja sulkuventtiilien ja patteriventtiilien uusiminen sekä verkoston säätö</li> <li>Lämpöjohtoverkoston seuranta tutkimus tarkastelujakson lopussa, jotta saadaan selville, onko korroosiota verkostoon tullut. Mikäli verkostoissa ilmenee vuotoja aikaisemmin, suositellaan seuranta tutkimuksen aikaistamista</li> </ul> | |

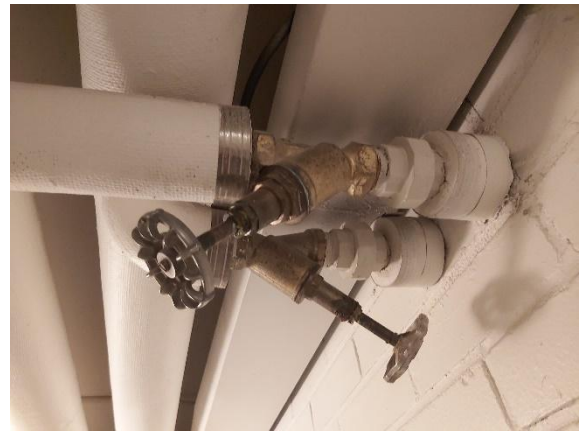
Kuva 2. Alkuperäisiä linjansäätö- ja sulkuventtiileitä.

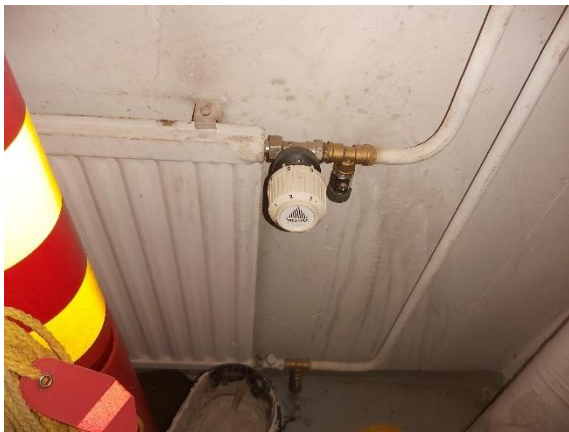
Kuva 3. Alkuperäinen teräslevypatteri sekä vuonna 1996 uusittu patteriventtiili.

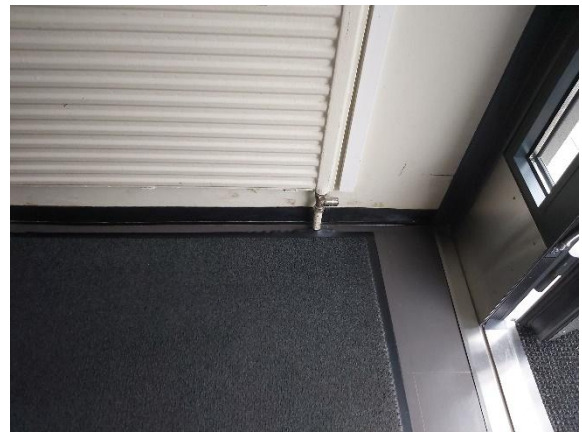
Kuva 4. Esimerkkikuva käsisäätöpyöräventtiilistä.

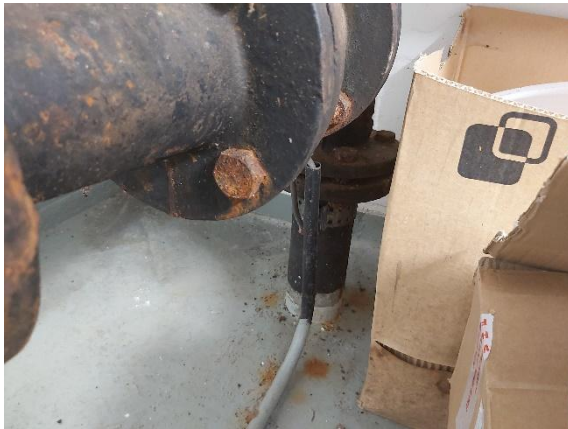
Kuva 5. Tonttivesijohto on alkuperäinen ja se on materiaaliltaan valurautaa.

| <ul style="list-style-type: none"> <li>Käyttövesiverkoston uusimisen hanke- ja toteutussuunnittelu ja käyttövesiverkoston uusiminen</li> </ul> | |

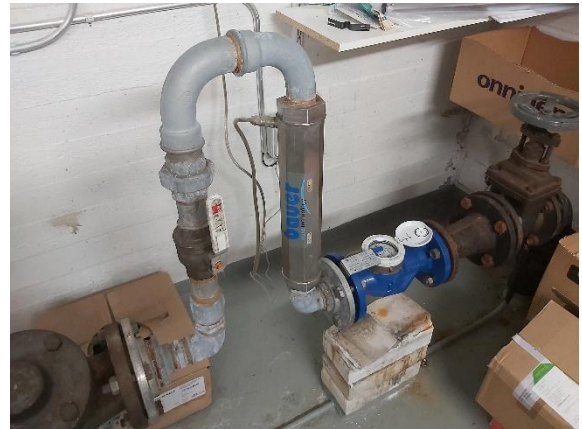
Kuva 6. Käyttövesiverkoston on asennettu Bauerin vedenkäsittelylaite.

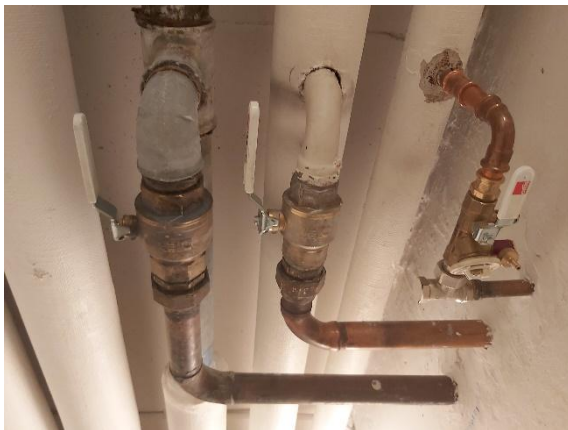
Kuva 7. Käyttövesiverkoston linjansäätö ja sulkuventtiilit on pääosin uusittu.

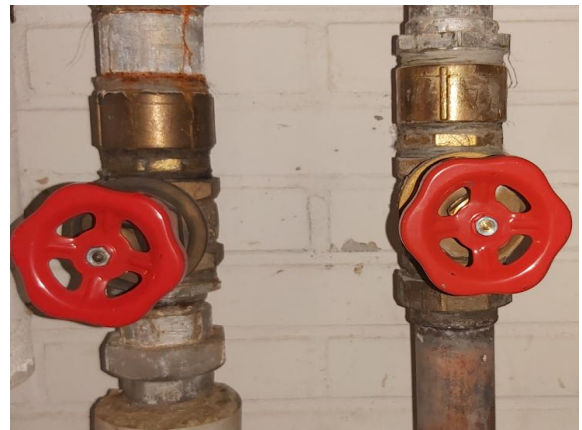
Kuva 8. Alkuperäisiä venttiileitä käyttövesiverkossa.

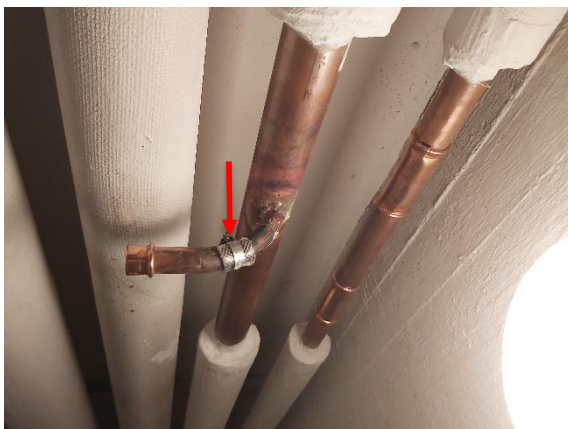
Kuva 9. Vuoto on korjattu väliaikaisesti kumipannalla ja putkiklemmarilla.

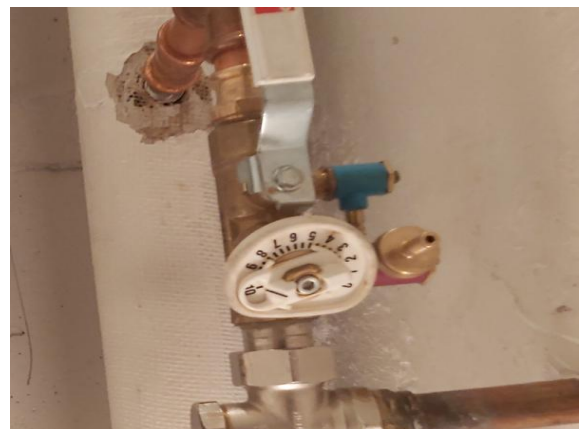
Kuva 10. Linjansäätöventtiili on täysin auki.

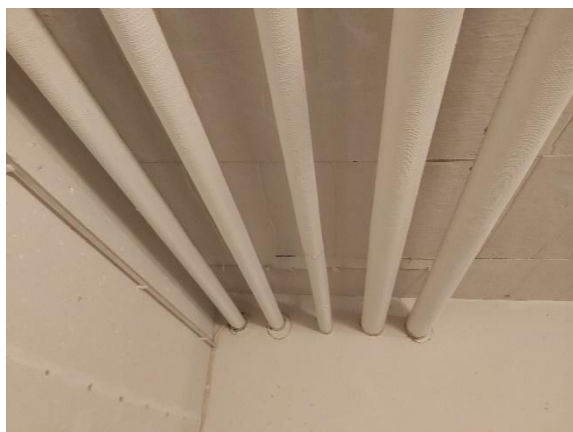
Kuva 11. Putkieristeet sisältävät todennäköisesti asbestia.

| <ul style="list-style-type: none"><li>Asbesti- ja haitta-ainekartoitus</li></ul> | |

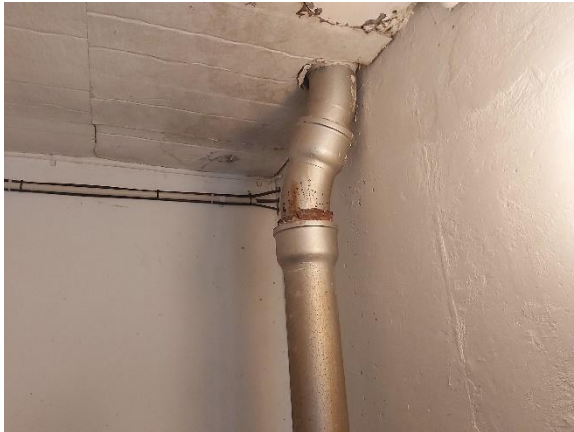
Kuva 12. Pohjakerrosten viemärit ovat valurautaa.

| <ul style="list-style-type: none"> <li>• Viemäreiden saneeraus vuonna 2025</li> </ul> | |

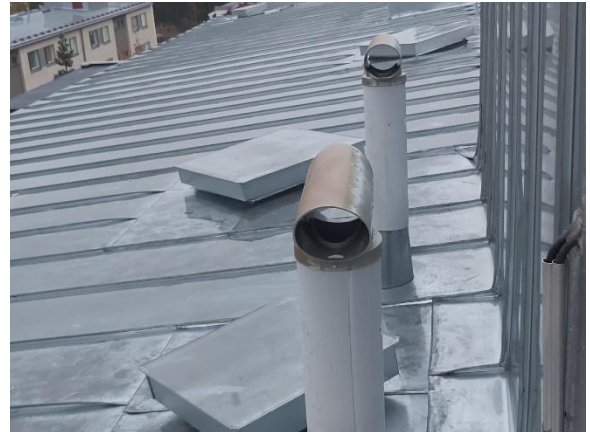
Kuva 13. Tuuletusviemärit on varustettu jäätymissuojilla.

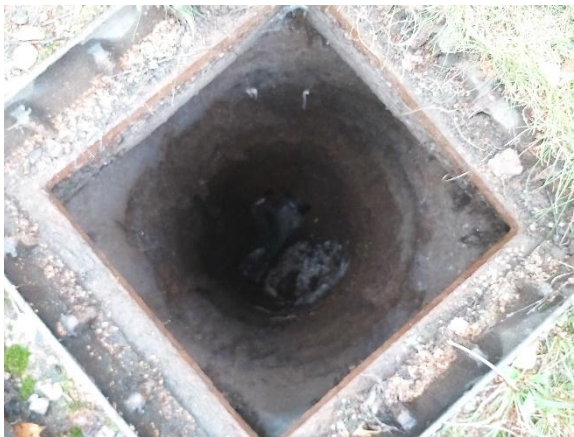
Kuva 14. Tarkastuskaivot ovat betonirengaskaivoja.

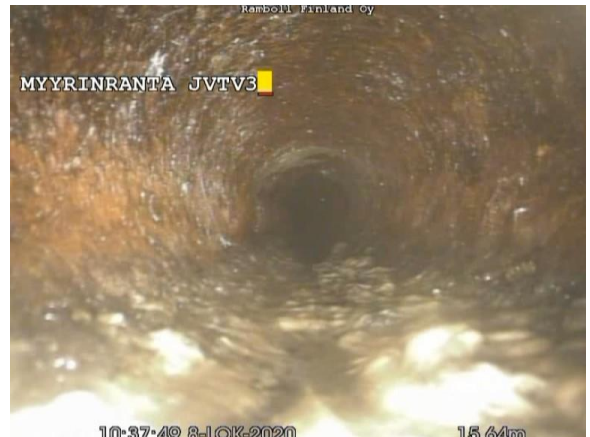
Kuva 15. Pohjaviemäreissä havaittiin korroosiota.

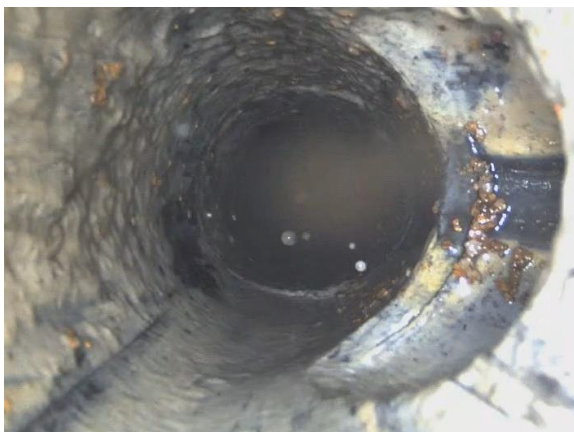
Kuva 16. Pystyviemäreissä havaittiin vähäistä kertymää.

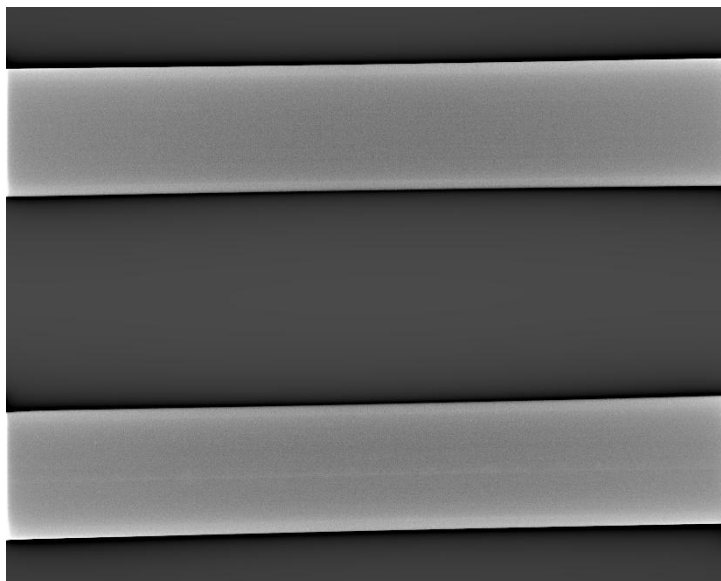
Läpivalaisukuva 2, edellisessä  
tutkimuksessa RTG 4:

Havainnot:  
Alkavaa korroosiota

Kuntoluokka:  
KL4

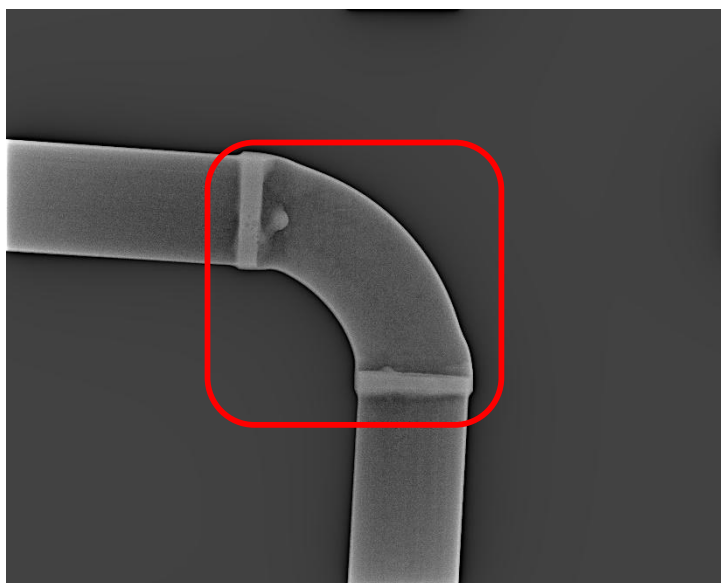
Läpivalaisukuva 3, edellisessä  
tutkimuksessa RTG 4:

Havainnot:  
Alkavaa korroosiota

Kuntoluokka:  
**KL4**

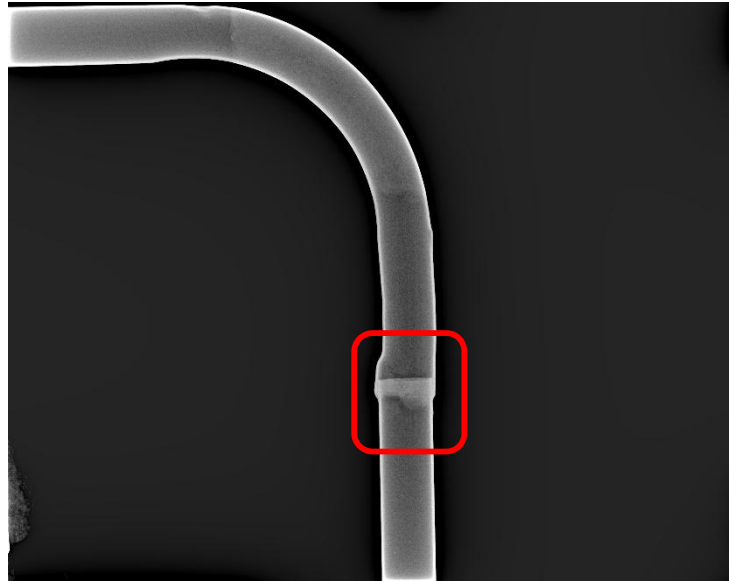
Läpivalaisukuva 4, edellisessä  
tutkimuksessa RTG 7:

Havainnot:  
Ei korroosiota

Kuntoluokka:  
KL5

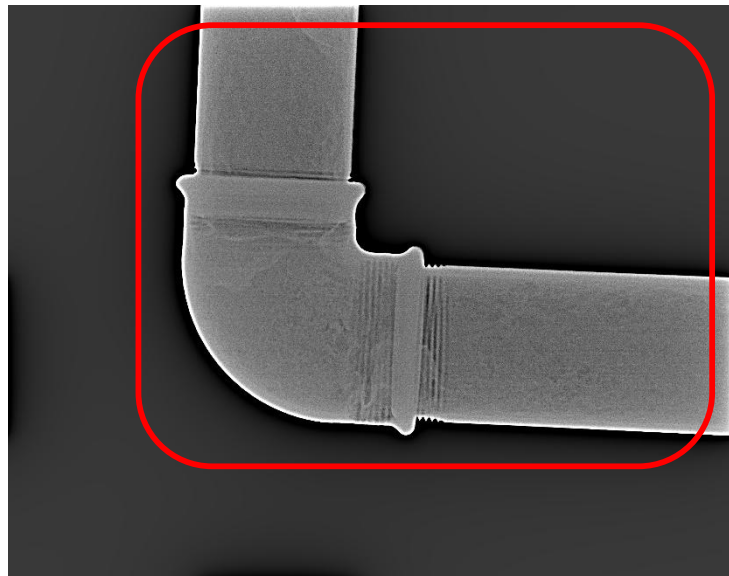
Läpivalaisukuva 7, edellisessä  
tutkimuksessa RTG 8:

Havainnot:  
Korroosiota ja sakkautumia

Kuntoluokka:  
**KL3**

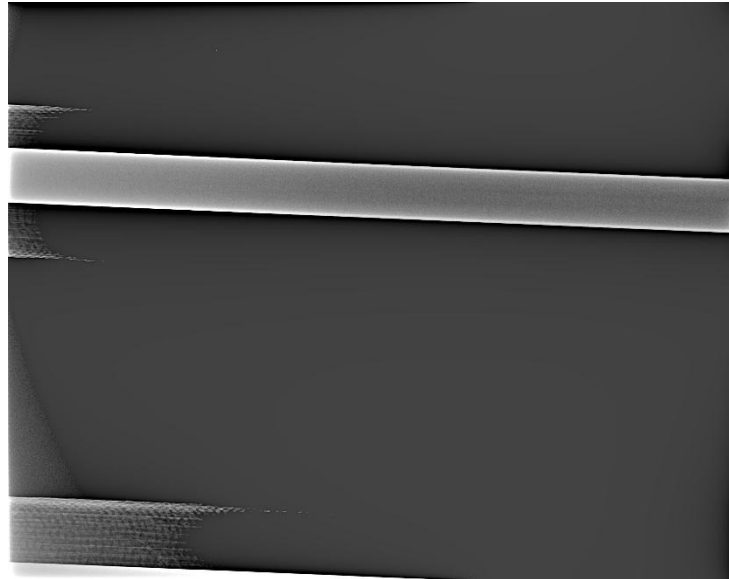
Läpivalaisukuva 10:

Havainnot:  
Korroosiota ja sakkautumia

Kuntoluokka:  
KL3

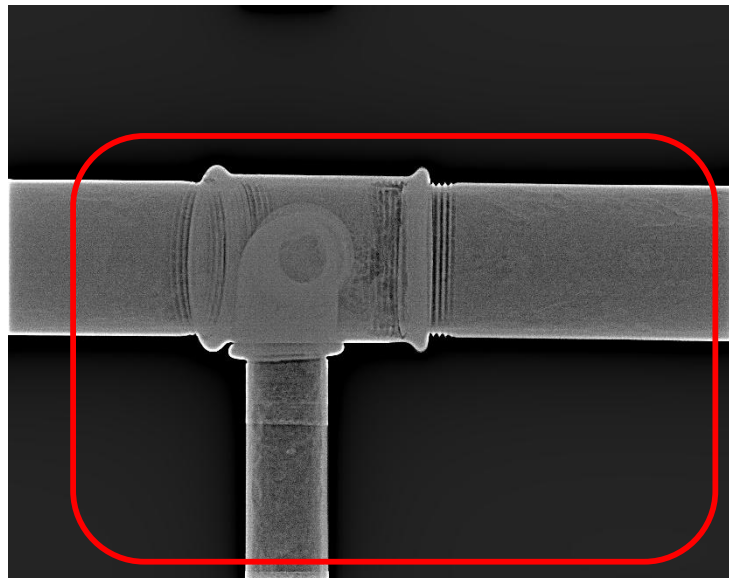
Läpivalaisukuva 11:

Havainnot:  
Korroosiota ja sakkautumia

Kuntoluokka:  
KL3

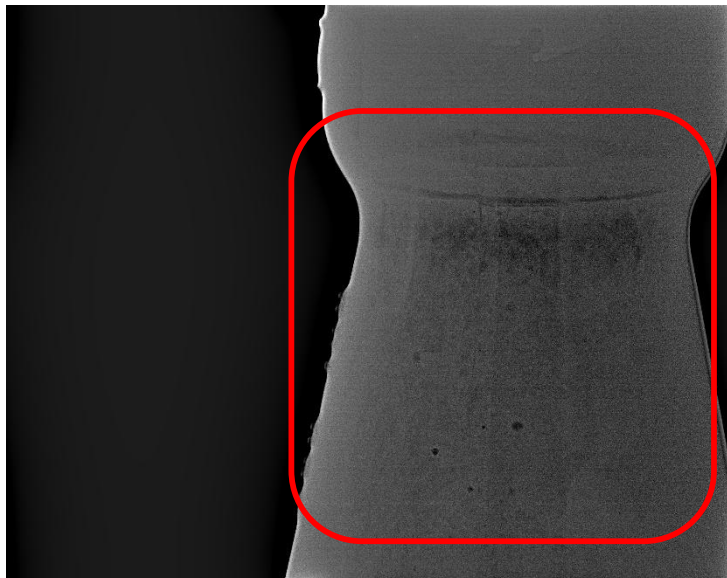
Läpivalaisukuva 15, edellisessä  
tutkimuksessa RTG 17:

Havainnot:  
Korroosiota, sakkakertymää

Kuntoluokka:  
**KL3**

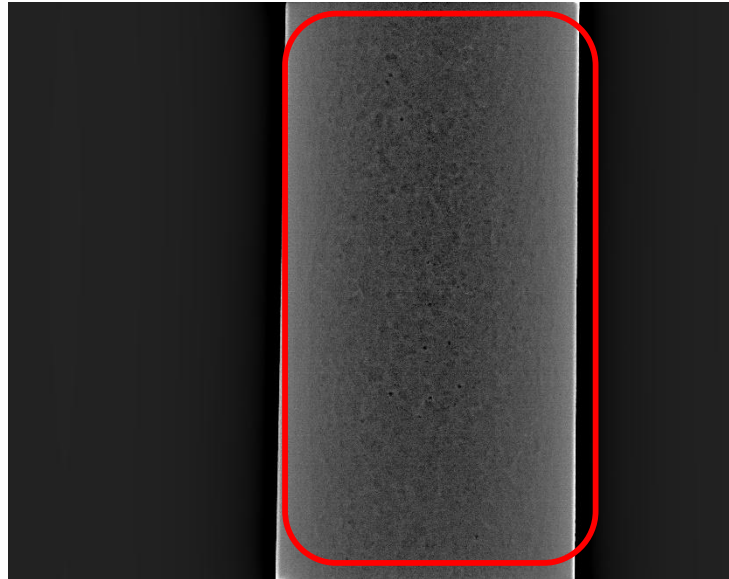
Läpivalaisukuva 16:

Havainnot:  
Korroosiota, sakkakertymää

Kuntoluokka:  
**KL3**

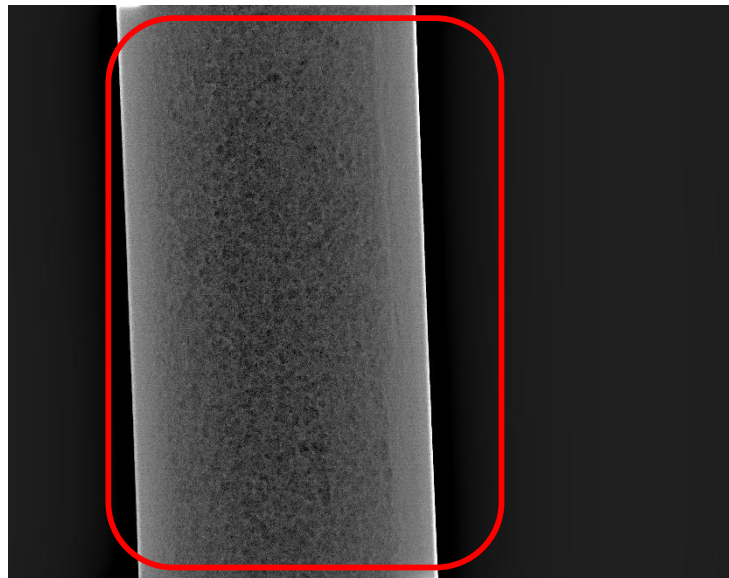
Läpivalaisukuva 17:

Havainnot:  
Korroosiota ja sakkautumia

Kuntoluokka:  
**KL3**

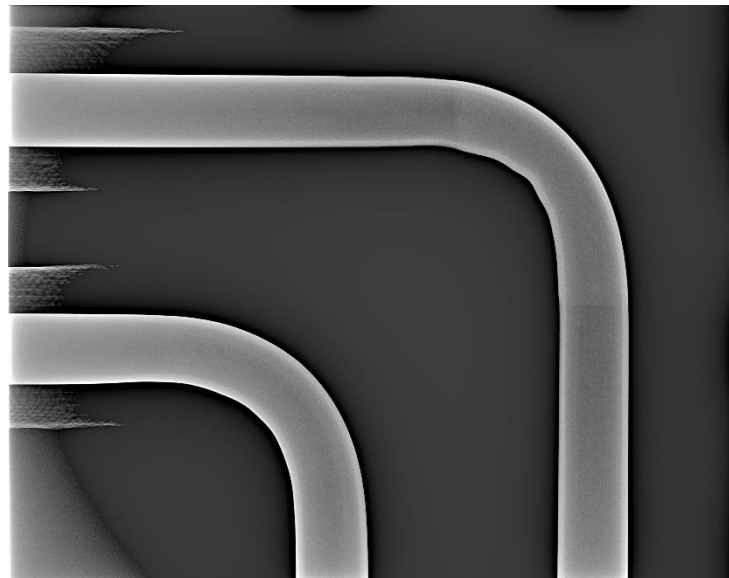
Läpivalaisukuva 19, edellisessä tutkimuksessa RTG 22:

Havainnot:  
Korroosiota, sakkakertymää

Kuntoluokka:  
**KL3**

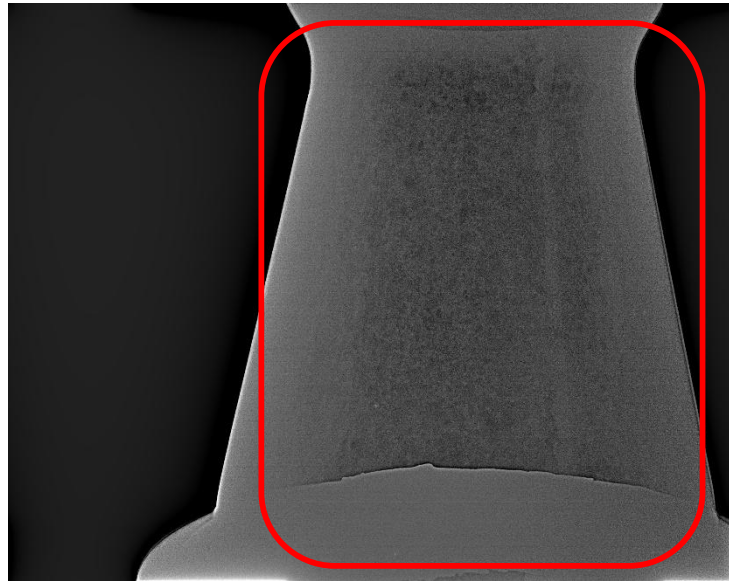
Läpivalaisukuva 20, edellisessä tutkimuksessa RTG 25:

Havainnot:  
Alkavaa korroosiota

Kuntoluokka:  
**KL4**

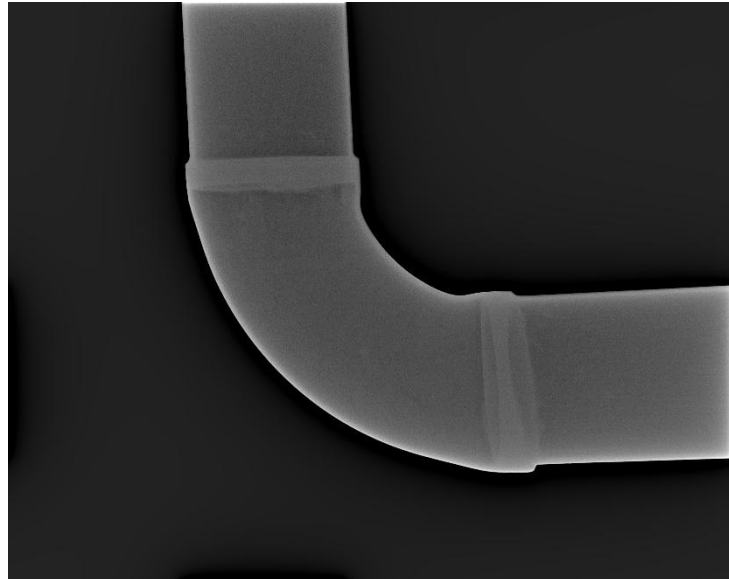
Läpivalaisukuva 22, edellisessä  
tutkimuksessa RTG 24:

Havainnot:  
Korroosiota ja sakkautumia

Kuntoluokka:  
KL3

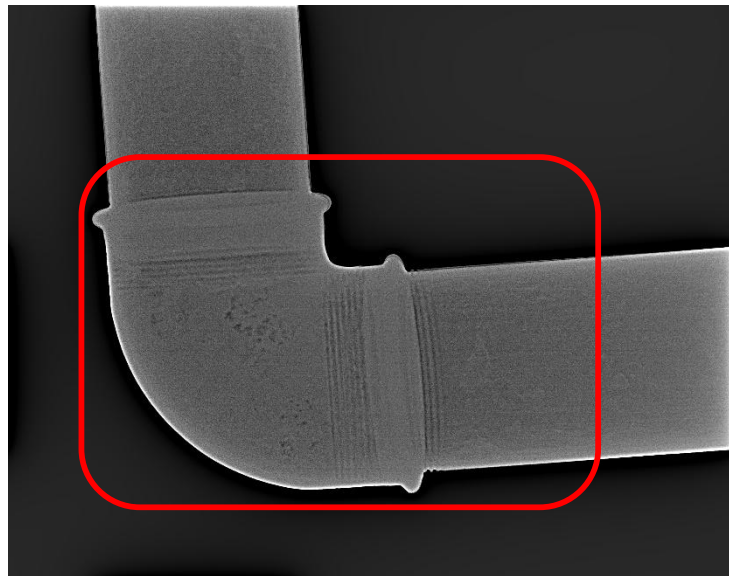
Läpivalaisukuva 23, edellisessä  
tutkimuksessa RTG 23:

Havainnot:  
Korroosiota, sakkakertymää

Kuntoluokka:  
**KL3**

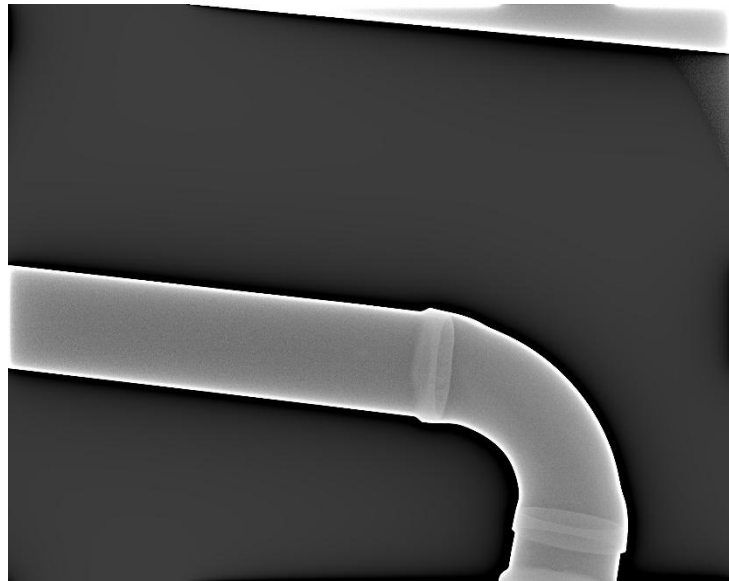
Läpivalaisukuva 26:

Havainnot:  
Korroosiota ja sakkautumia

Kuntoluokka:  
KL3

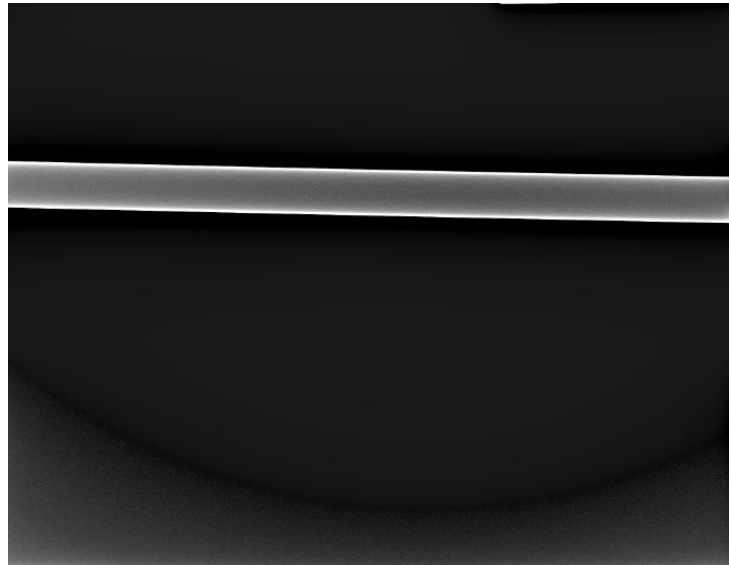
Läpivalaisukuva 29:

Havainnot:  
Korroosiota ja sakkautumia

Kuntoluokka:  
KL2

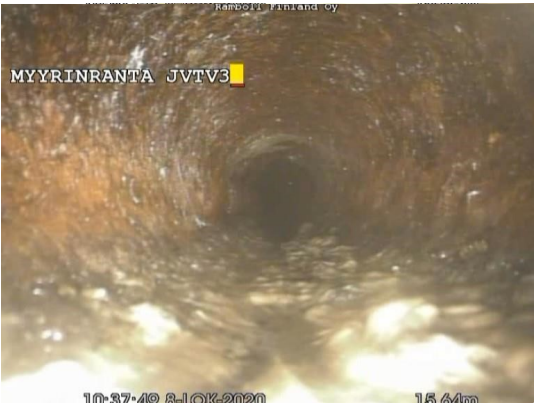
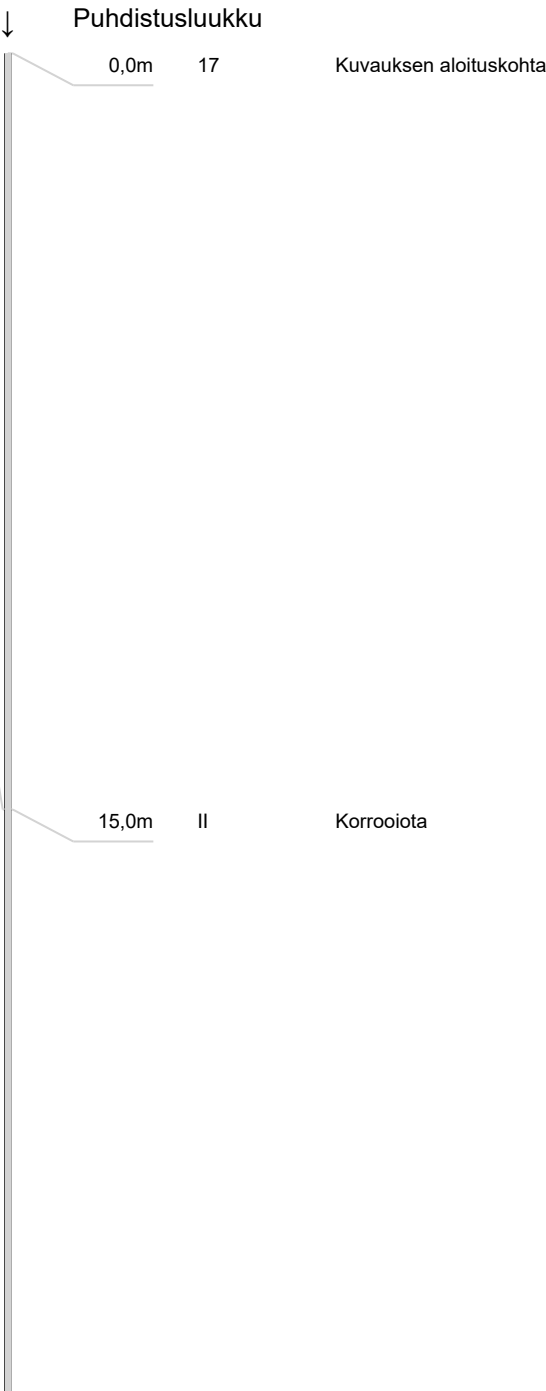
| <b>Kuvauspaikka</b><br>JVTV3 | <b>Materiaali (aloituskohta)</b><br>Valurauta | <b>Kuvaussuunta</b><br>Virtaussuuntaan |

| <b>Kuntoluokka</b><br>KL4 Korroosiota havaittavissa | <b>Muut huomiot</b> |
