Asiakirjatyyppi  
Tutkimusraportti

Päivämäärä  
Lokakuu 2020

# AS OY MYYRINRANTA PUTKISTOJEN SEURANTATUTKIMUS

| Projektinumero | 1510058574 |

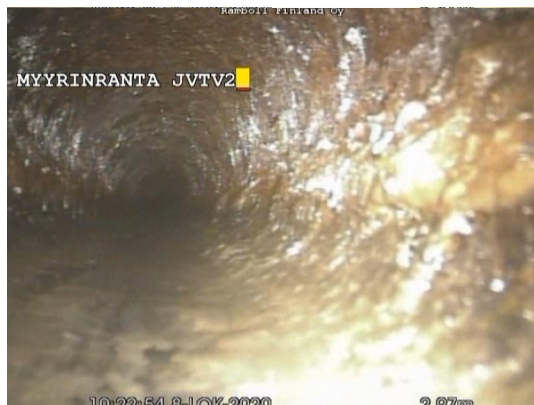
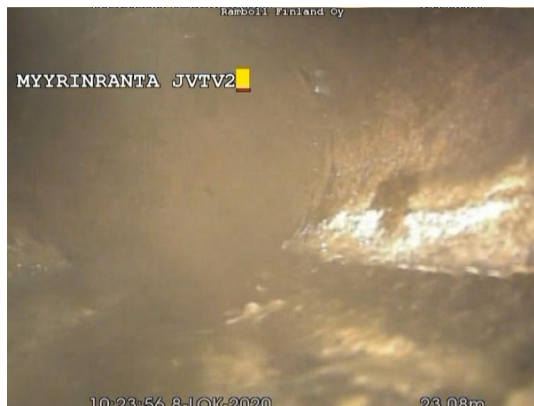
KL4 Korroosiota havaittavissa

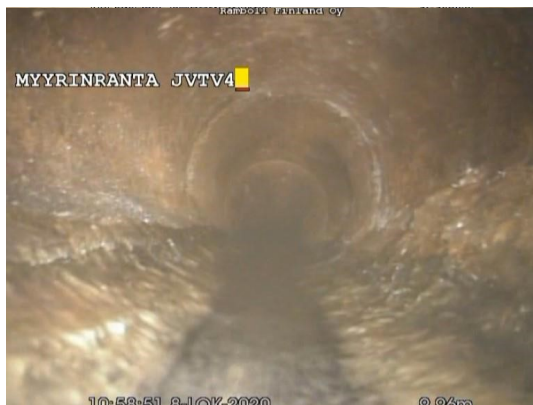
KL4 Korroosiota havaittavissa

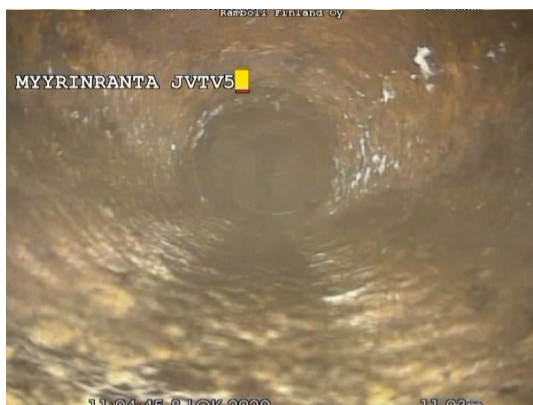
KL4 Korroosiota havaittavissa

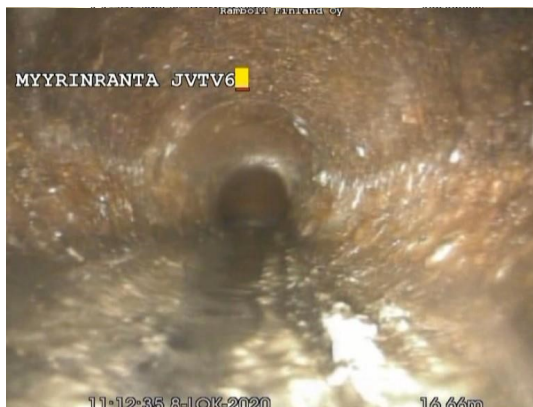
KL4 Korroosiota havaittavissa
